Controllo dei livelli di sicurezza di edifici storici in stato di dissesto

2.0. Un caso di studio

La procedura di controllo degli stati di dissesto, con l'ausilio di strumenti per il rilievo di campi di spostamento, manuali ed automatici, è stata implementata su un edificio storico in muratura ubicato nel comune di Cosenza, denominato Complesso S. Agostino (Fig.1,2).

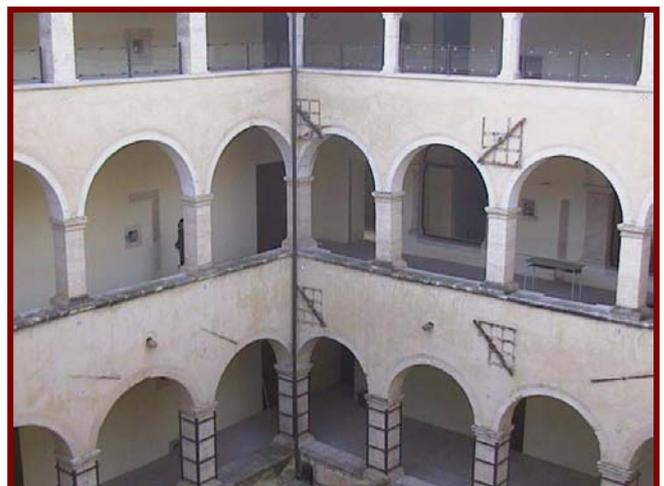
Fig.2 – Museo S. Agostino: Area chiostro

L'immobile oggetto di studio, doveva ospitare al suo interno, a partire dal mese di Marzo 2005, una mostra inedita, dedicata ad una delle più importanti collezioni d'arte contemporanea, opere della collezione Carlo Bilotti: Picasso, Chagall, Dalì, De Chirico, Dubuffet, Ernst, Greco, Matisse, Mirò, Rotella, Severini, Tapies e Warhol. Per questo motivo, si è reso necessario procedere al monitoraggio dei quadri fessurativi per riscontrare la presenza di stati di attività ed identificare incipienti condizioni di crisi ed alla messa in sicurezza delle aree relative al chiostro mediante puntellamento delle membrature portanti.

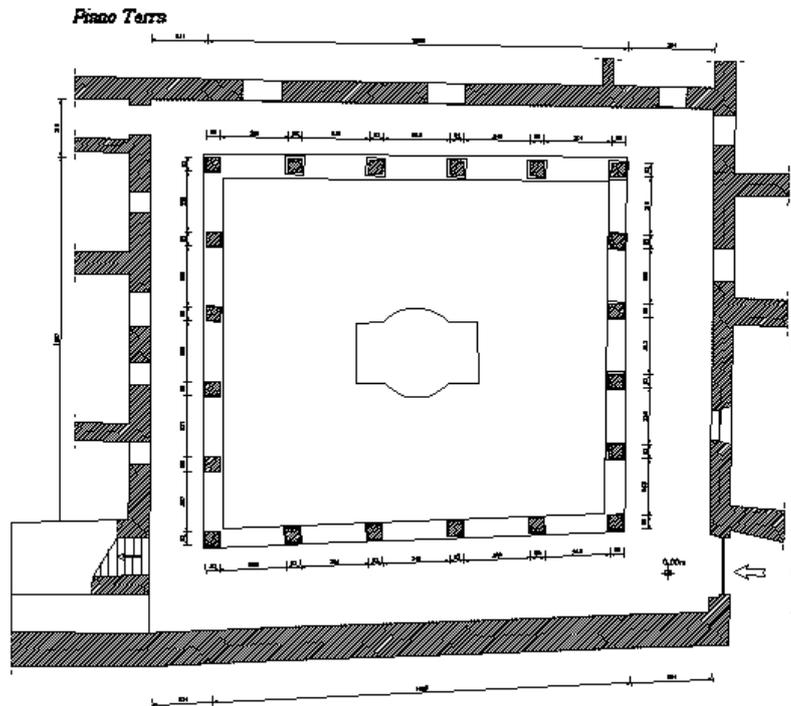
Fig.3 – Pianta piano terra

L'immobile oggetto di indagine è costituito da struttura portante in muratura. Esso si sviluppa su tre diversi livelli situati rispettivamente alla quote +0.00 (Piano Terra) (Fig.3), +4.40 (Piano Primo), +8.64 (Piano Secondo).

L'architettura dell'edificio è tale da proporre un area chiosstro delimitata su tutti i lati da ballatoi in corrispondenza del primo e secondo piano. Essi sono sostenuti ad un'estremità da pilastri in blocchi di pietra per un numero totale di 20 pilastri (4 per ogni lato più 2 agli incroci).

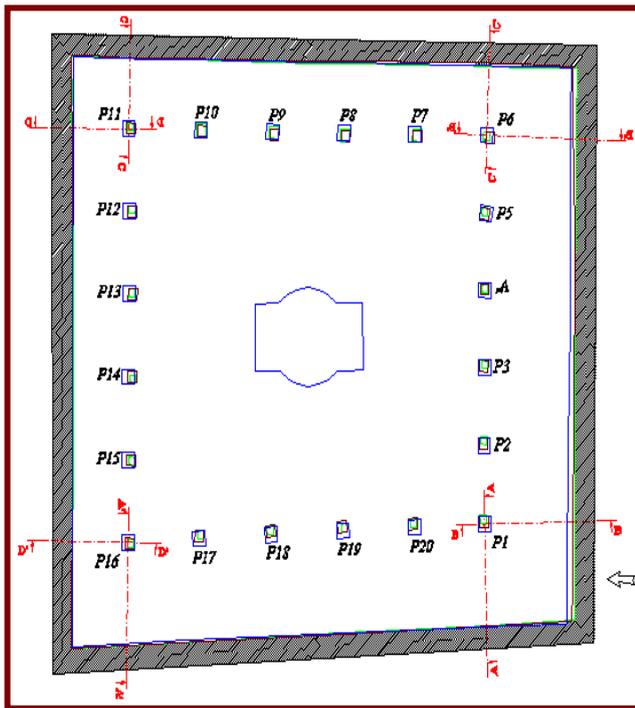
Al fine di valutare l'eventuale incipiente formazione di meccanismi di collasso, sono stati predisposti rilievi metrici di precisione per identificare e valutare la presenza di disallineamenti o spancamenti. A tal proposito, in figura 4 e 5, si nota come le sezioni dei pilastri lungo la propria verticale sono traslate quasi sempre nella direzione del centro della corte. Inoltre è evidente come il maggiore onere in termini di spostamento si consuma tra i pilastri del Piano Terra e quelli del Piano Primo, mentre gli spostamenti tra gli assi dei pilastri del Piano Primo e i pilastri del Piano Secondo sono sicuramente molto più bassi rispetto ai primi. In assoluto è stato rilevato un disallineamento massimo, in corrispondenza del pilastro P14, dell'ordine di 16 cm, misurato tra il centro della sezione del pilastro al Piano Terra e il centro della sezione del pilastro al Piano Primo. Inoltre, i pilastri appartenenti allo stesso lato del chiosstro presentano disallineamenti verticali differenti tra loro come mostrano le sezioni A – A' ed A' -A'.

Fig.4 – Imperfezioni geometriche – Disallineamento per perdita di verticalità dei pilastri

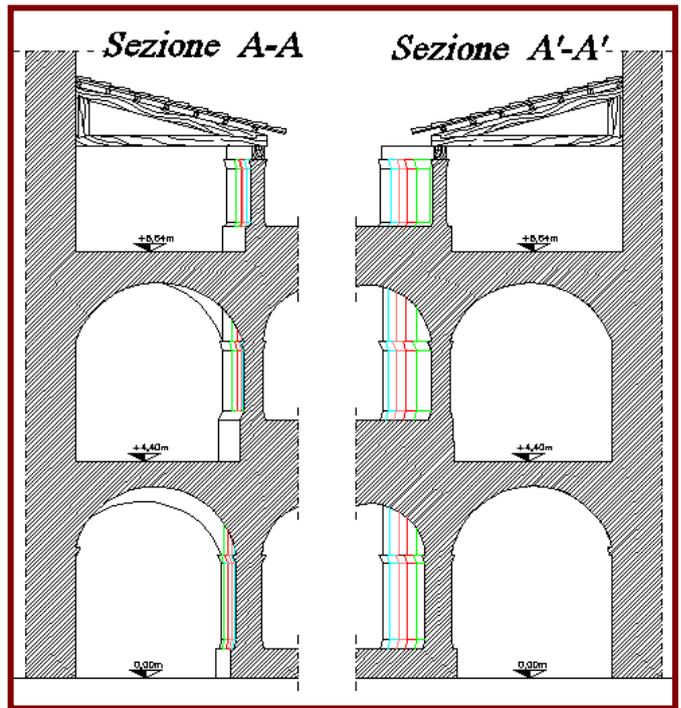
Fig.5 – Imperfezioni geometriche – Disallineamento verticale

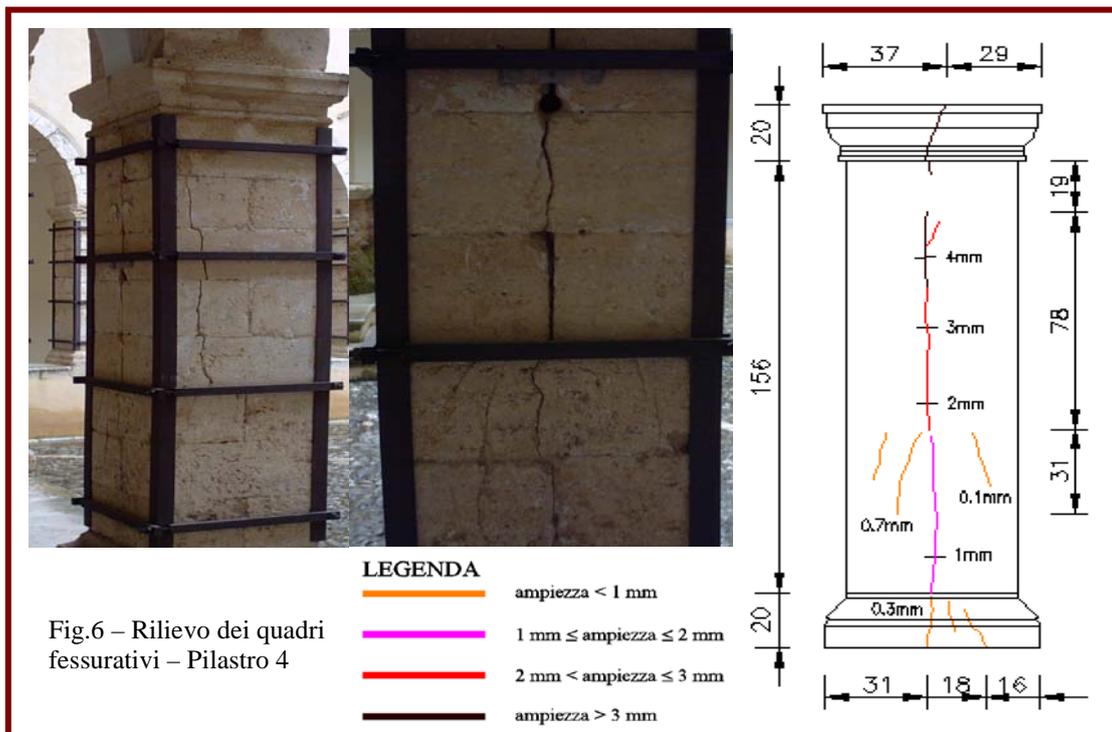
Fig.6 – Rilievo dei quadri fessurativi – Pilastro 4

Dalla figura 6, si rileva chiaramente un collasso per compressione, vista la presenza di lesioni quasi esclusivamente verticali.

A tale conclusione ha fatto riscontro sui diversi livelli in più punti il sollevamento dei pavimenti di calpestio, testimoniando sia lo spostamento verso l'esterno che il concomitante spostamento verso il basso, del perimetro esterno del chiostro.

In virtù di quanto ottenuto, si è proceduto dapprima, nell'evidenziare le aree maggiormente a rischio e successivamente nel predisporre interventi di messa in sicurezza di queste aree con adeguata puntellatura.

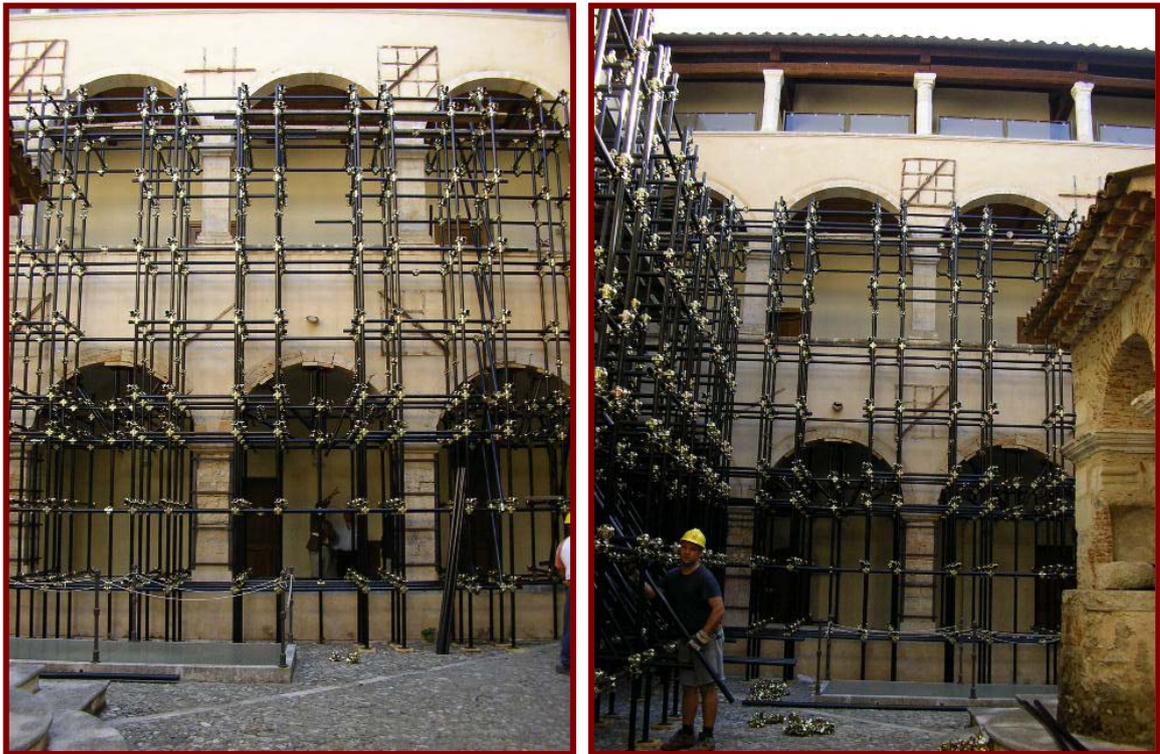
Il sistema di puntellatura utilizzato è di tipo tubo-giunto; in particolare sono stati utilizzati tubolari metallici collegati tra loro da giunti ortogonali e dove occorre da giunti girevoli.

Fig.7,8 – Sistema di puntellatura

Alla messa in sicurezza della struttura, è seguita l'installazione di un sistema di monitoraggio atto a controllare il campo di spostamenti successivi all'intervento di puntellatura e per verificare di conseguenza l'efficacia (Fig.7,8).

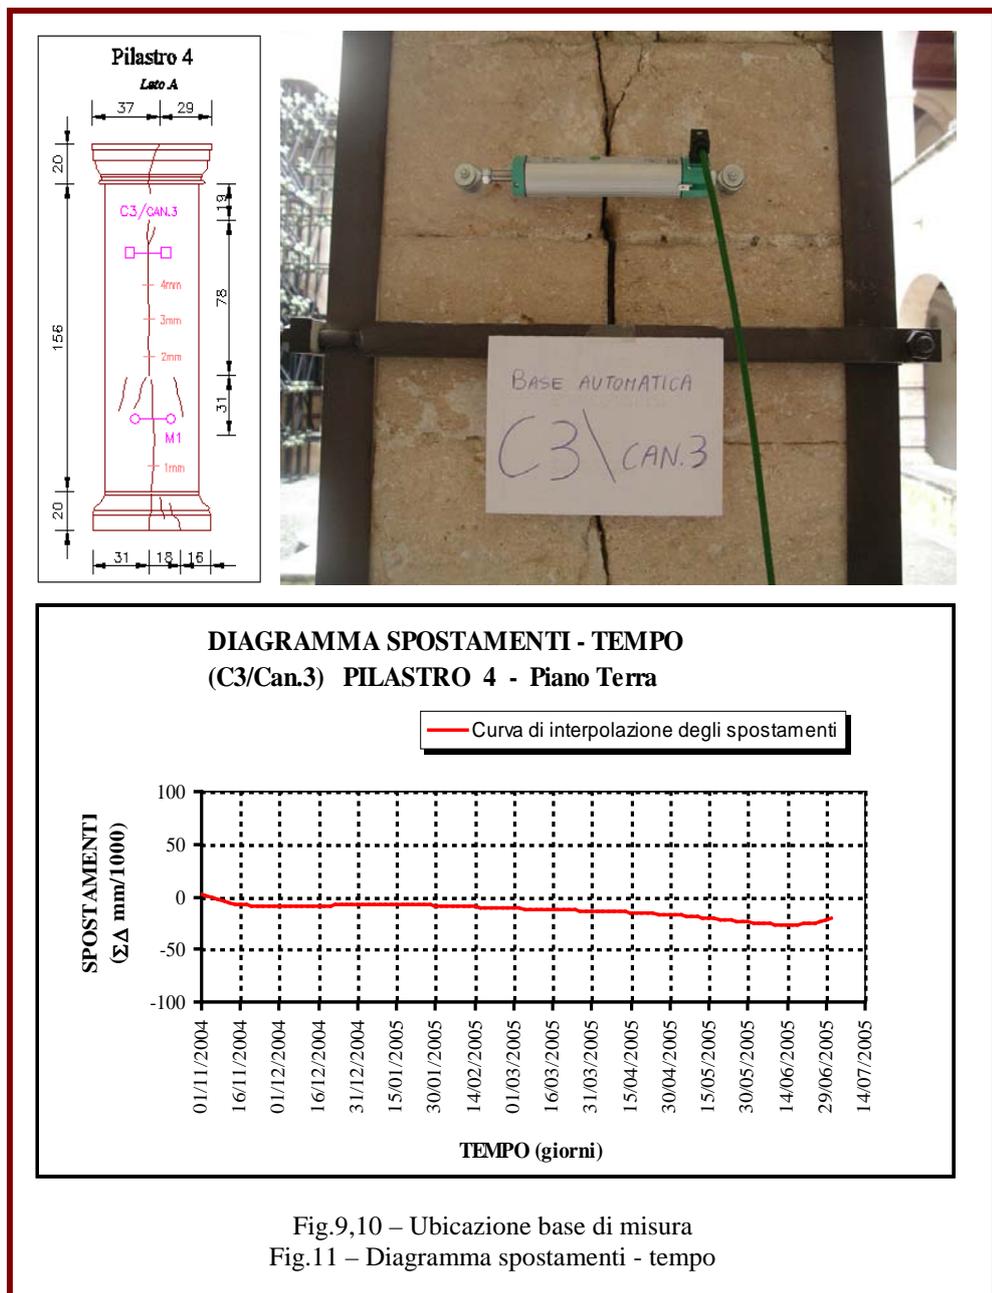
Per brevità, sono riportate di seguito, le misure eseguite su alcune basi in termini di spostamento e rotazione, ossia sul pilastro P4 (Fig.9,10,11) e P13 posti al piano terra (Fig.12,13,14).

Fig.9,10 – Ubicazione base di misura
 Fig.11 – Diagramma spostamenti - tempo

Il sistema di monitoraggio, applicato sulle strutture portanti del chiostro del Complesso S.Agostino ha, per tutto il periodo di misura, fornito campi di spostamento con gradienti quasi nulli ed associabili ad uno stato di quiescenza del fenomeno fessurativo.

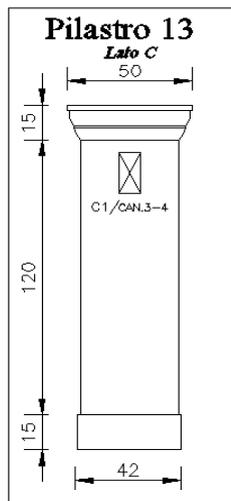
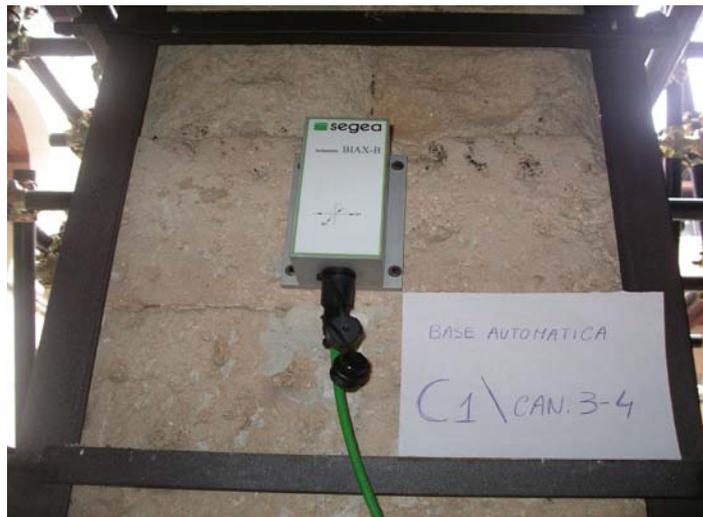
Fig.12,13 – Ubicazione base di misura

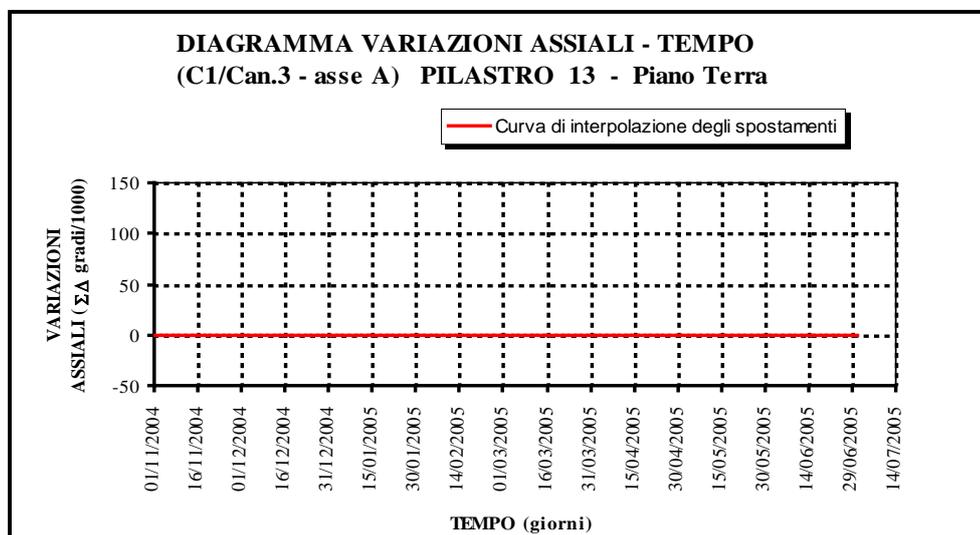
Fig.14 – Diagramma variazioni assiali - tempo

E' interessante notare inoltre che, la bassa attività rilevata è comunque una attestazione di efficacia del sistema di puntellatura predisposto, il quale ha bloccato quasi completamente il fenomeno fessurativo, attivo e con gradienti elevati, riscontrato prima della sua messa in opera.
