**Conferenza Nazionale
sulle Prove non Distruttive
Monitoraggio Diagnostica**

10° Congresso Nazionale dell'AIPnD

Analisi sperimentale per lo studio dello stato di degrado degli edifici in muratura

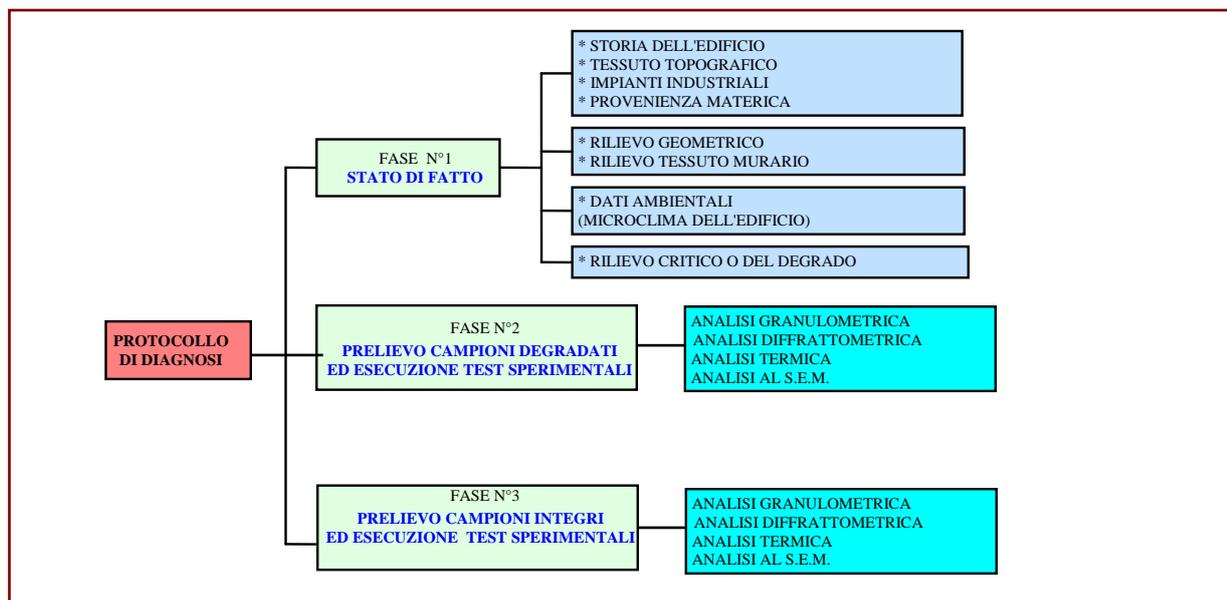
Fig.1 – Schematizzazione del Protocollo di diagnosi

La procedura di diagnosi è raccolta in un protocollo (Fig.1) costituita da tre fasi di

- Analisi dello stato di fatto;
- Prelievo ed esecuzione di test sperimentali sui materiali degradati;
- Prelievo ed esecuzione di test sperimentali sui materiali integri.

La fase di analisi dello stato di fatto è finalizzata all'ottenimento di informazioni su:

La seconda fase potrà essere attuata con riferimento alla zonazione del degrado eseguita sull'edificio con la fase 1. Infatti, identificate e catalogate le zone degradate, si passerà ad eseguire dei prelievi di materiali in numero rappresentativo per eseguire le indagini di laboratorio più idonee.

La terza fase è finalizzata a stabilire e caratterizzare la natura e la composizione dei materiali in opera allo stato integro. L'esecuzione di una comparazione tra le indagini eseguite in fase 2 e le indagini eseguite in fase 3, forniranno elementi oggettivi per stabilire le tipologie del degrado, valutare le cause ed inoltre le indagini della fase 3 costituiranno le basi di progettazione di miscele compatibili. Infatti, i test sui materiali

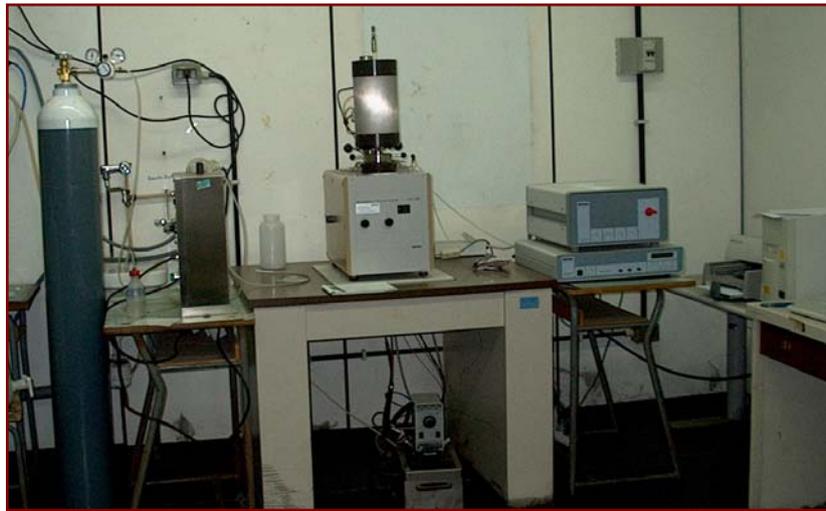
Fig.2 - Strumento per effettuare l'analisi termica

L'analisi termica (Fig.2) è indispensabile per la caratterizzazione di composti chimici degradabili presenti nelle malte e negli intonaci. Dalla perdita di peso, in funzione della temperatura, si ottengono informazioni utili sulla composizione dei materiali.

Dai termogrammi si può risalire alla determinazione quantitativa del legante presente nella malta o nell'intonaco e da indagini comparative si può valutare, ad esempio, se un campione è stato soggetto ad alterazioni.

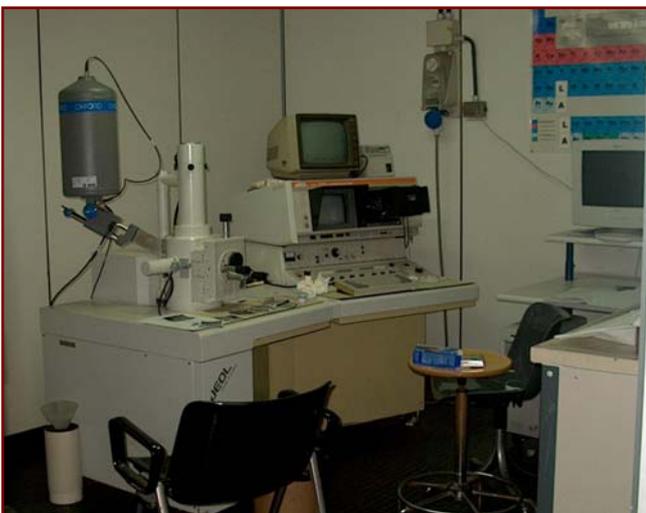
Fig.3 - Microscopio elettronico a scansione

L'analisi al microscopio elettronico a scansione (Fig.3) consente di valutare la morfologia fibrosa, lamellare, compatta, porosa e di eseguire l'analisi chimica puntuale degli elementi atomici mediante la microsonda nota come Tecnica EDAX.

Tale strumento permette altresì il riconoscimento dei prodotti di alterazione e la loro distribuzione, in modo da potere risalire alle cause del degrado attraverso l'osservazione delle variazioni strutturali subite dal materiale (fratture, decoesioni, ecc.) e dei suoi elementi cristallini (desquamazione, sfaldatura, ecc.).

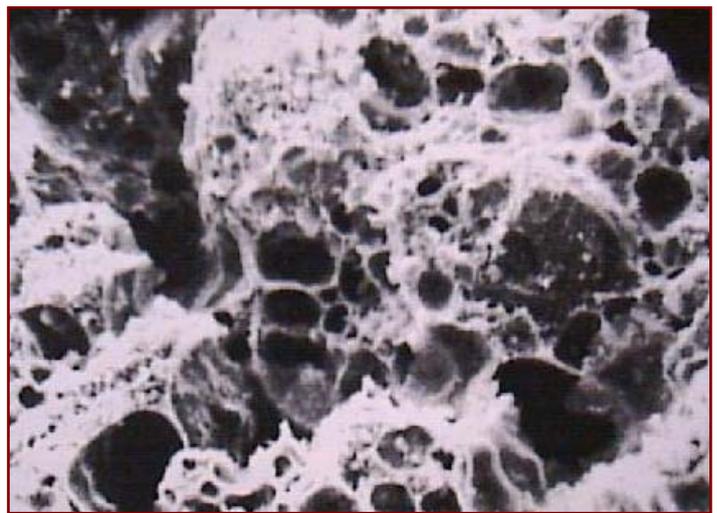
Fig.4 - Intonaco al S.E.M.

L'immagine riportata in Figura 4 mostra l'ingrandimento di una elaborazione al S.E.M.

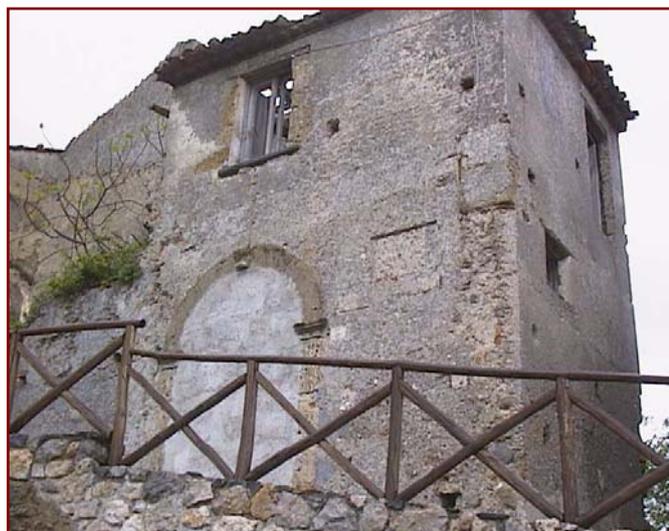
Fig.6 – Edificio oggetto di indagine

Della campagna sperimentale eseguita, verranno riportate per brevità le indagini effettuate sugli intonaci di un solo edificio (Fig.6).

L'edificio analizzato presenta distacchi degli intonaci nelle zone umide e in prossimità delle intersezioni tra i muri perimetrali. L'analisi visiva delle zone interessate a fenomeni di alveolizzazione mostra, invece, un'accentuazione del degrado sulle superfici maggiormente esposte ai venti dominanti. Diffusa risulta, anche, l'erosione basamentale degli intonaci per effetto delle correnti eoliche e dell'umidità da risalita, quest'ultima incrementata dal sistema di convogliamento a terra delle acque ormai inesistente.

L'applicazione del protocollo d'indagine ed in particolare della fase 1 ha fornito i dati ambientali e di esposizione delle tre pareti a vista dell'immobile, riportate nella Tabella 1.

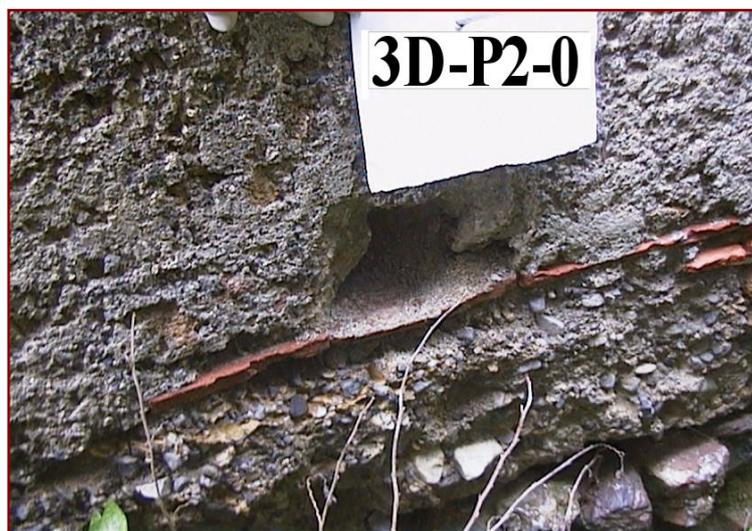
Fig.7 – Punto di prelievo del campione 3D-P2-0

integro ed alterato. Con riferimento agli intonaci della parete P2, analizzeremo nel seguito i test sperimentali eseguiti su due campioni di cui uno integro (4I-P2-0) e uno degradato (3D-P2-0) (Fig.7).

- L'azione dell'acqua ha provocato un indebolimento del materiale che si è lentamente scollato dal supporto, inoltre, evidenti segni di ruscellamento rilevati sulla parete fanno prevedere alterazioni dovute ad altre sostanze trasportate dall'acqua. Questo aspetto implica ancora un aumento di porosità del materiale, favorendo l'innesco di altre forme di degrado dovuto al

- Il degrado è altresì amplificato dai cicli di gelo e disgelo che hanno causato nell'intonaco una continua variazione volumetrica, innescando fortissime microtensioni interne, un processo questo, che nel tempo provoca la decoesione di parti superficiali del materiale.

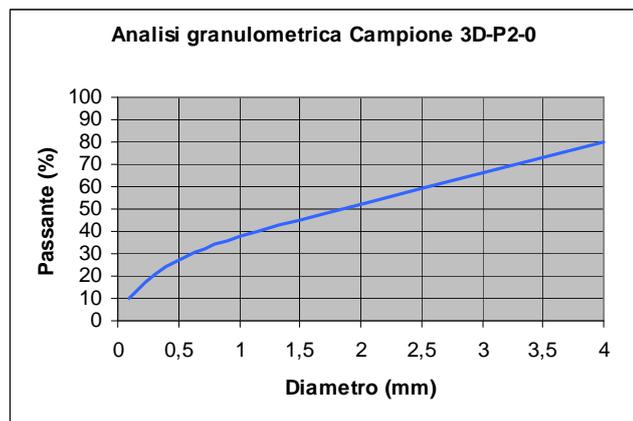
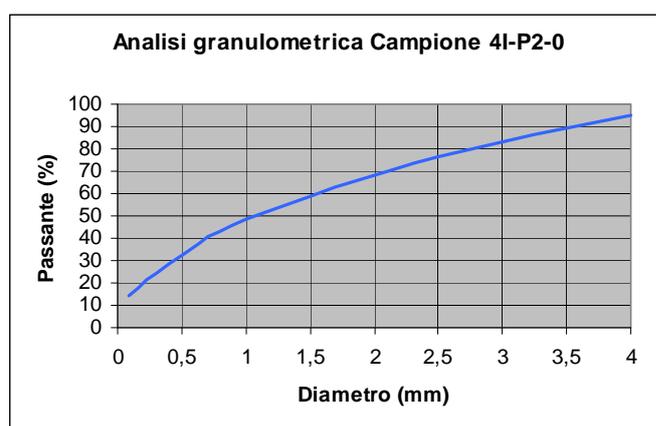
Fig.8 – Analisi granulometriche sugli intonaci

Sui campioni prelevati dall'edificio oggetto di studio ed in particolare dalla parete P2, sono state eseguite, previa separazione delle parti, analisi granulometriche. Le analisi riportate nella figura 8, evidenziano una percentuale del 9% di passante a 0,09 mm per il campione degradato, mentre lo stesso passante sul campione integro è di circa il 16%. Tale evidenza, ottenuta per comparazione, mostra una riduzione delle parti fini sul campione degradato a causa dell'azione di dilavamento cui è stato sottoposto in opera.

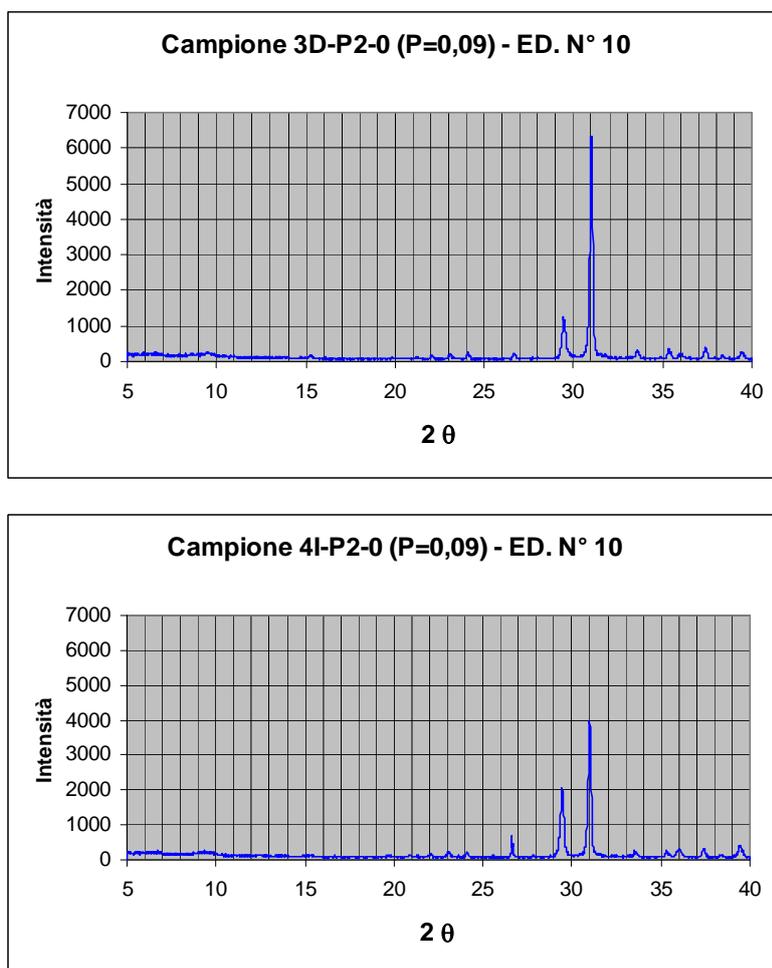
Fig.9 – Analisi diffrattometriche sugli intonaci

Dai raggi X effettuati sui due campioni prelevati, è stato possibile risalire ai costituenti base dell'intonaco. Sia l'aggregato che il legante sono di origine calcarea. In particolare il materiale è composto da dolomite $\text{CaMg}(\text{CO}_3)_2$ e da calcare CaCO_3 .

La comparazione degli spettri riportati in figura 9 evidenzia la differente quantità di calcare tra il campione integro e quello degradato. Sul campione degradato è presente una riduzione di carbonato di calcio dovuta all'azione dilavante esercitata dall'acqua. Infatti, i carbonati in presenza di acque piovane o naturali, contenenti CO_2 (acque acide), possono trasformarsi da CaCO_3 (poco solubile) in $\text{Ca}(\text{HCO}_3)_2$ (solubile) e quindi risultare estremamente dilavabili e facilmente asportabili.

Inoltre nello spettro del campione degradato 3D-P2-0, non è stata rilevata la presenza di composti salini quali solfati, cloruri, nitriti, che avrebbero potuto alterare o danneggiare il materiale.

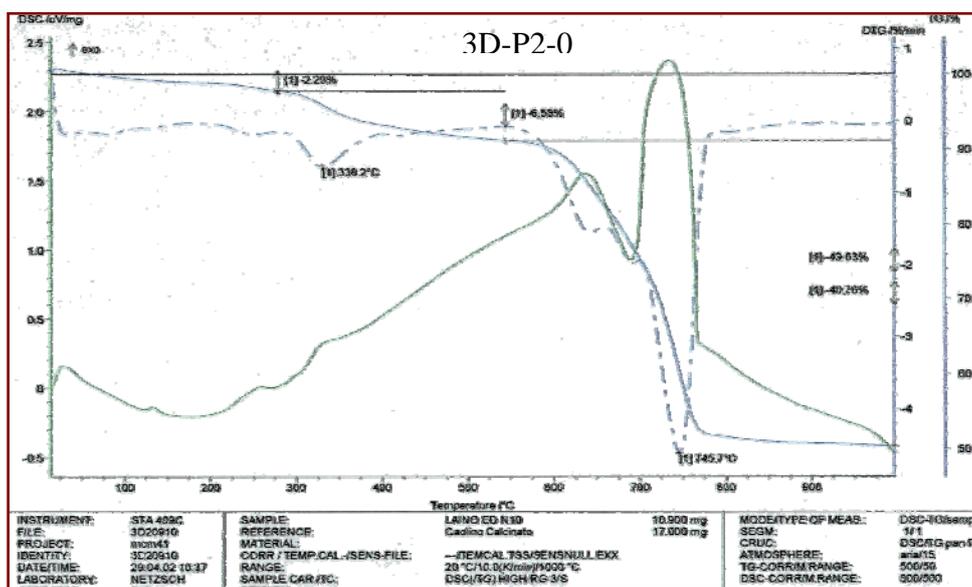
Fig.10 – Analisi termica sul campione degradato

Anche le analisi termiche effettuate hanno convalidato le risultanze emerse dalle indagini granulometriche e diffrattometriche. Nella figura 10, il termogramma relativo al campione degradato, mostra che la percentuale di calcare e di dolomite risulta di circa l'88%. Nelle altre indagini termiche condotte sul campione 4I-P2-0 e su altri prelievi di intonaco integro la percentuale di tali sostanze è superiore al 95%. Si può quindi affermare che anche in

questo caso tali variazioni percentuali tra i campioni integri e i campioni degradati sono quasi interamente ascrivibili al dilavamento delle acque.

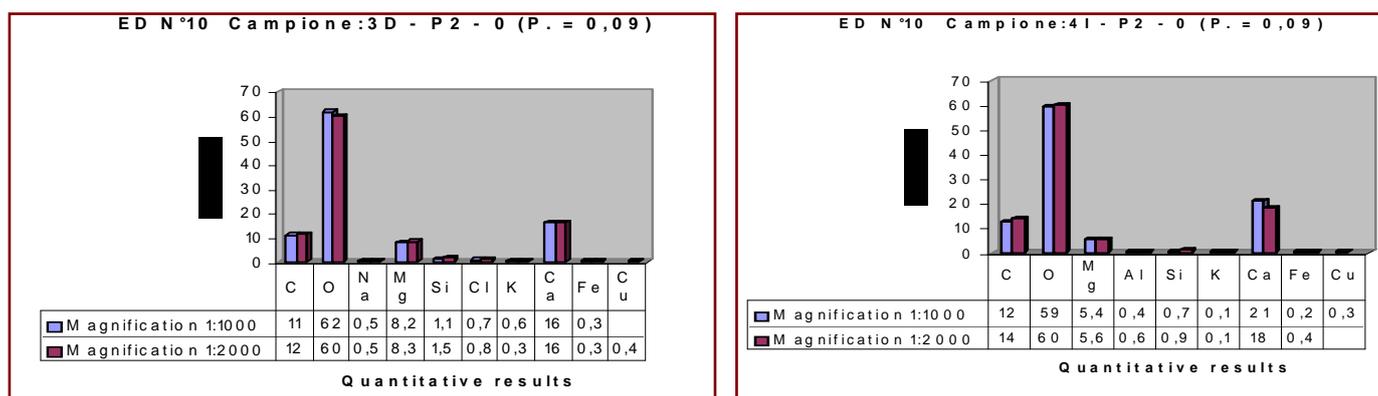
Fig.11 – Analisi EDAX su intonaci

L'esecuzione delle microanalisi consente di identificare la presenza di elementi chimici nei campioni e, mediante comparazione, stabilire le differenze tra i materiali integri e quelli degradati. Da quanto è risultato dalle indagini eseguite sugli intonaci e i cui risultati sono riportati nella figura 11, nel campione degradato è stata rilevata la presenza di Cloro, Sodio e Potassio in piccole percentuali.

Tali piccole difformità permettono di affermare che la causa del degrado non è ascrivibile alla presenza di sali o di sostanze tali da alterare il materiale, bensì alla sola azione dilavante dell'acqua.
