Tecniche NDT per l'analisi dei materiali e la caratterizzazione meccanica di strutture murarie.

G.Porco, D.Romano

DIPARTIMENTO DI STRUTTURE, FACOLTÀ DI INGEGNERIA, UNIVERSITÀ DELLA CALABRIA, RENDE (CS)

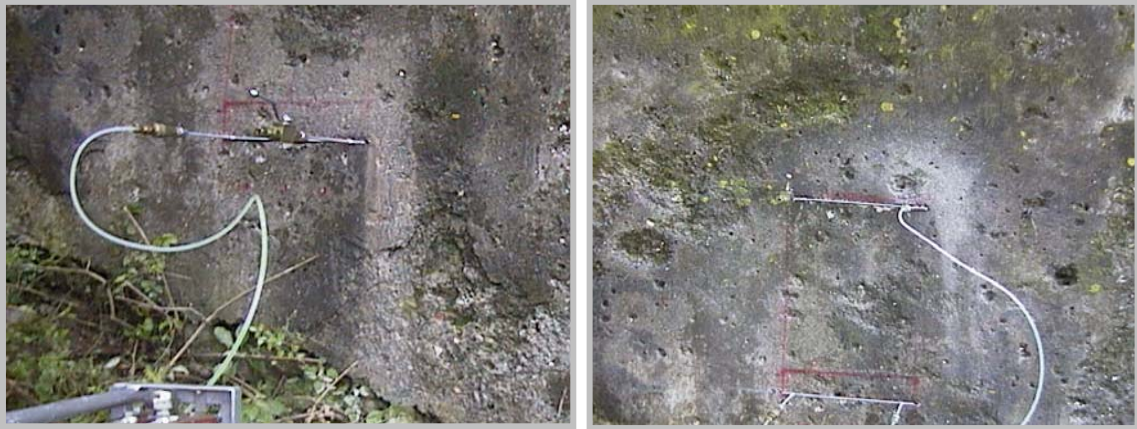
Fig.2,3 – Prova con martinetto singolo e doppio

Ne esistono due tipologie, la prima, eseguita con martinetto singolo, si usa per valutare lo stato tensionale effettivo nella muratura, la seconda, invece, si attua con martinetti doppi e permette di determinare la resistenza a compressione di elementi murari, nonché i parametri di rigidezza.

Il fine di tale prova è la determinazione della tensione locale di lavoro e della tensione di prima fessurazione e di rottura.

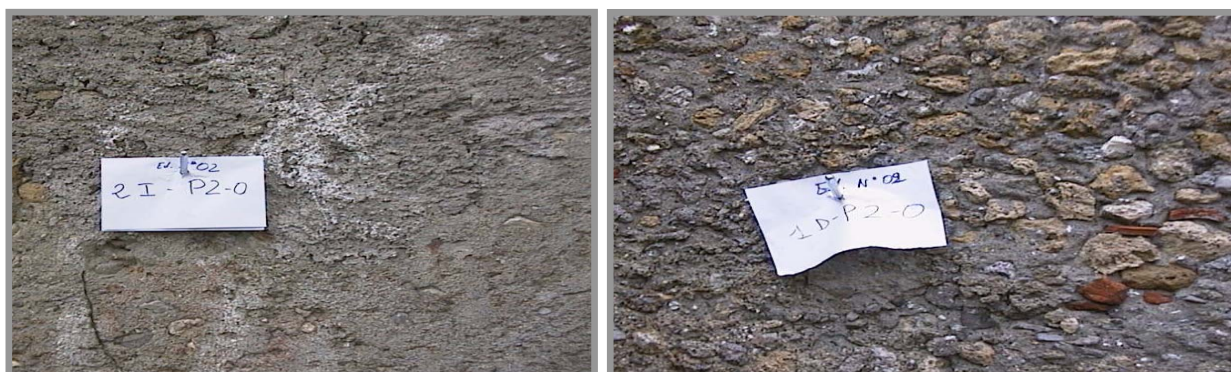
Fig.9,10 – Campioni prelevati

Con riferimento agli intonaci della parete Nord, analizzeremo nel seguito i test sperimentali eseguiti sui campioni 2I-P2-0 e 1D-P2-0 (Fig.9,10).

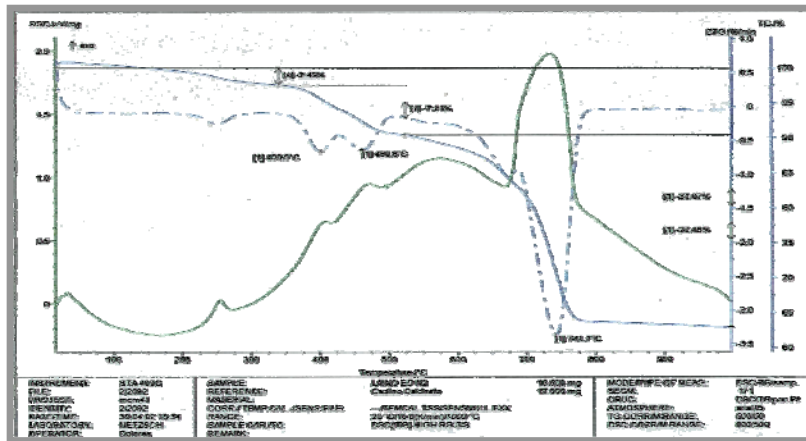
Il termogramma relativo al campione 2I- P2-0, mostra che la percentuale di calcare e di dolomite risulta di circa l'84%. Tale percentuale, relativamente bassa, mette in evidenza che anche il campione visivamente integro è stato attaccato dall'azione dell'acqua. Infatti, nelle indagini termiche condotte su altri prelievi di intonaco integro la percentuale di tali sostanze è superiore al 95% (Fig.15).

Fig.15 – Analisi termica sull'intonaco

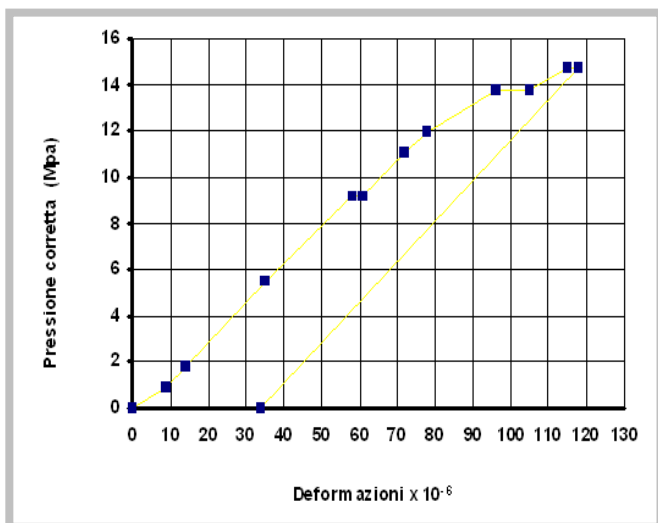
Di seguito viene riportato il grafico tensione-deformazione ottenuto come media dei valori di deformazione delle tre basi (Fig.20).

Fig.20 - diagramma pressione-deformazione

- a) Dalla prova con martinetto singolo si potrà verificare, in base allo stato tensionale in situ, la rispondenza tra il modello di calcolo prescelto e lo stato reale.
- b) Dalla prova con martinetto doppio, saranno noti i moduli di rigidezza da utilizzare nel modello di calcolo, nonché la tensione di prima fessurazione ed ultima.
