Tecniche sperimentali per la caratterizzazione meccanica delle murature in situ.

G. Porco*, D. Romano*

**Dipartimento di Strutture, Università della Calabria, Arcavacata di Rende (CS), Italy*

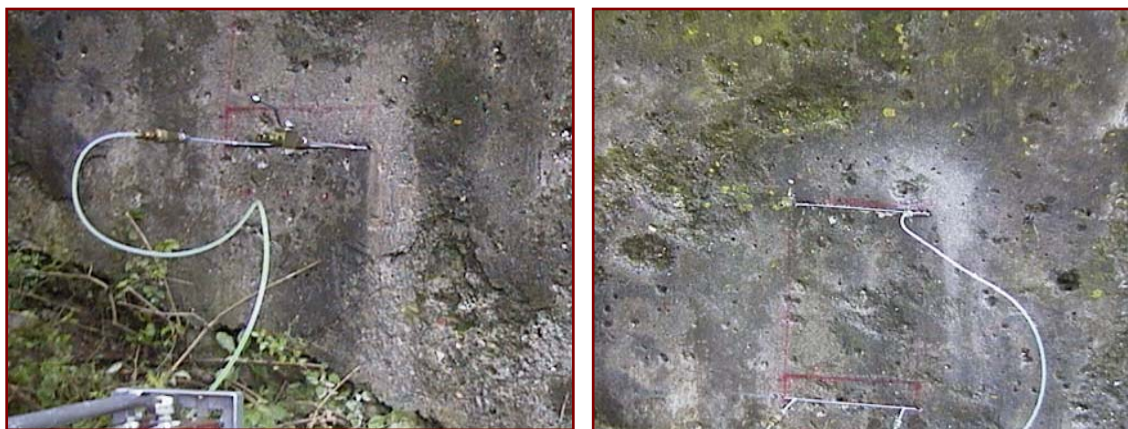
Figura 2.3 – Prova con martinetto singolo e doppio

Tra le diverse procedure di indagine finalizzate allo studio dei costituenti e dei parametri di rigidezza delle murature, certamente una posizione di rilievo è occupata dalla tecnica dei martinetti piatti. La tecnica può essere realizzata con martinetto singolo o doppio (Fig.2,3).

Tale metodologia consente di riprodurre in opera una prova a compressione attraverso la quale si possono ottenere moduli di rigidezza e tensioni ultime e di prima fessurazione. Inoltre, consente di misurare sempre in situ l'impegno statico del singolo pannello murario.

In particolare, la prova con martinetto semplice fornirà i valori delle tensioni presenti nel singolo maschio murario, pertanto consentirà al tecnico di verificare l'affidabilità del modello di calcolo adottato per l'analisi strutturale. Per quanto attiene invece, ai valori di tensione di prima fessurazione ed ultima, ottenuti dalla prova con martinetto doppio, con

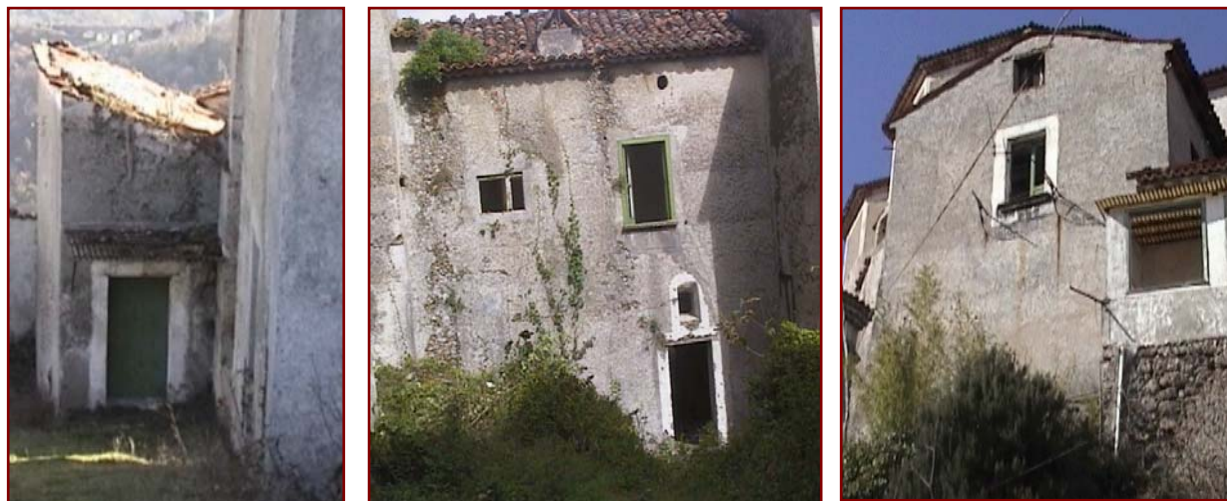
Figura 5 - Viste dell'edificio

In questo contesto, e relativamente ai soli martinetti piatti, per brevità di esposizione si mostreranno i risultati sperimentali di una campagna di indagine condotta su un solo edificio (Fig.5), mostrando i punti sottoposti a controllo ed i risultati conseguiti.
